## **Gemeinde Schechingen**

### **Freibad**

## **Sanierungskonzept Eingangsgebäude**

Juli 2026

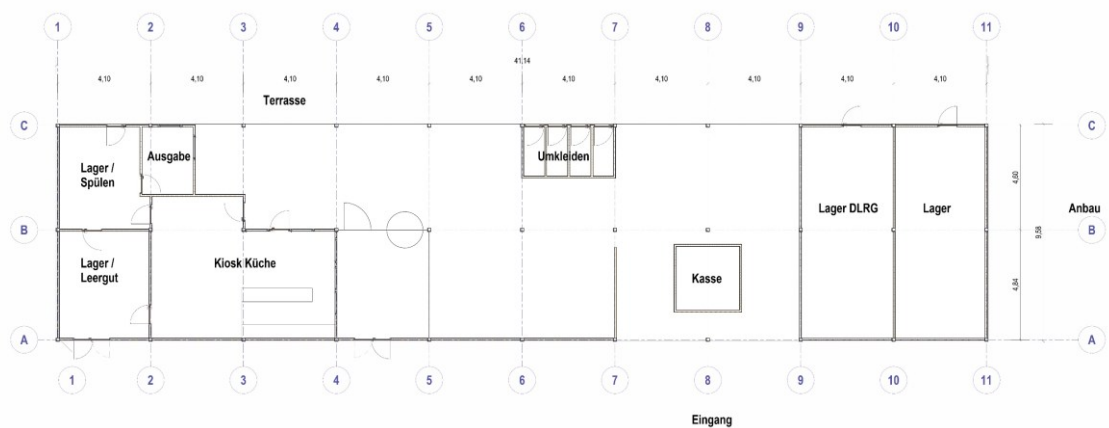
Abbildung 1: Grundriss Bestand

Das Gebäude ist als Holzständerbauwerk mit leichtem Ausbau gebaut und bis auf die Räumlichkeiten des Kiosks, ist die Gebäudehülle nicht vollständig geschlossen. Das Dach aus Faserzement-Wellplatten wird im Zuge der Beckensanierung bereits erneuert und mit Solarthermie belegt. Die neue Dachhaut wird aus einem Stahlblech-kaschierten Sandwichelement hergestellt.

- Die Bodenplatte hat zwei Ebenen mit einem Höhenunterschied von 15cm. Diese Stufe kann nicht barrierefrei überwunden werden.
- An den Gebäudeeingängen und am Zugang zwischen Kasse und Kiosk, gibt es jeweils einen Höhenversatz zum umliegenden Gelände. Die Versätze sind unterschiedlich hoch und bilden Stolperfallen, bzw. sind nicht barrierefrei.

Der, durch den Versatz in der Bodenplatte, tieferliegende Gebäudebereich wird auf ein Niveau angehoben. Die Vorplätze sowohl auf der Straßenseite als auch auf der Badinnenseite werden erneuert und barrierefrei angeschlossen.

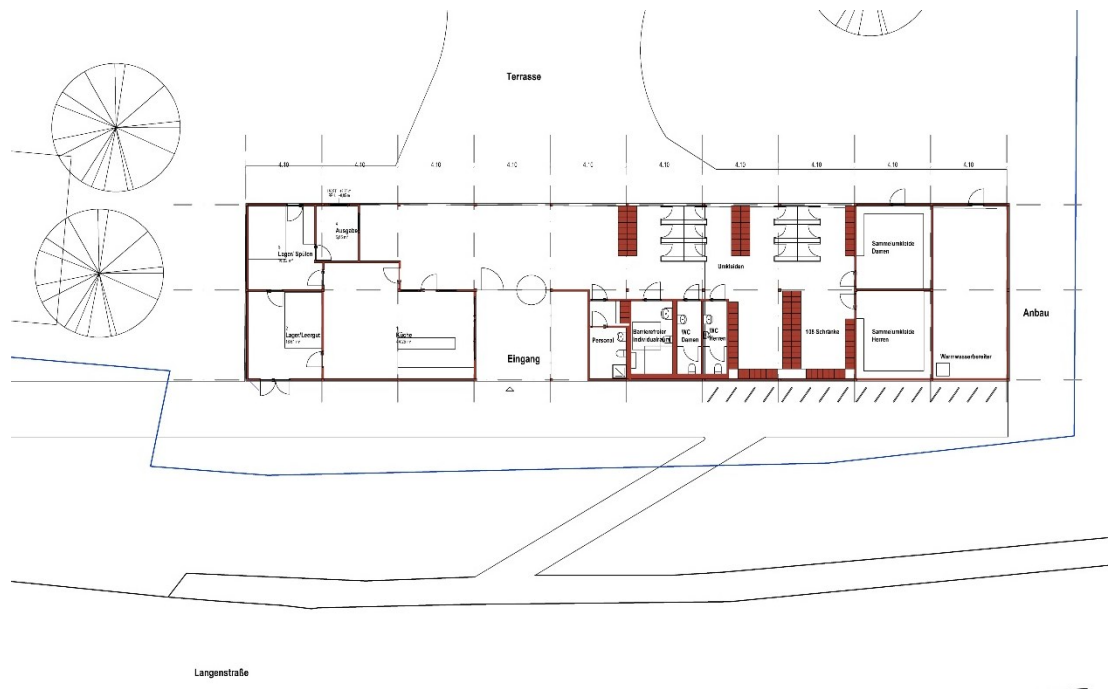
Abbildung 3: Variante 1

Diese Variante berücksichtigt die Empfehlungen für den Bäderbau in der Anzahl der Umkleidekabinen, der Garderobenschränke und Sammelumkleiden.

Der Eingang wird wunschgemäß neben den Kiosk verlegt. So kann der Zugang über die Kontrollanlage ohne personenbesetzte Kasse erfolgen und vom Kiosk aus mit kontrolliert werden.

Komplett erneuert wird der Ausbau der Oberflächen in den Räumen. Geplant ist ein neuer Bodenbelag mit den entsprechenden Rutschhemmungsklassen, die Wände werden neu verkleidet, so dass zukünftig keine Tiere mehr darin nisten, alte Fenster werden erneuert und eine reinigungsfreundliche (abgehängte) Decke wird eingebaut.

Der Zugangsbereich wird nach außen über ein Rollltor verschlossen, nach Innen über die Zugangskontrollanlage mit Drehkreuz und Gruppentüre für Kinderwagen, Rollstühle o.ä.

Die Wechselkabinen werden in zwei Blöcken in Richtung Badinnenseite angeordnet. So ist dieser Bereich gut einsehbar und unterliegt der Sozialkontrolle. Jeweils gegen-

über den Umkleidekabinen sind die Garderobenschränke als Blockanlage angeordnet. Zur Straße hin sind weitere Garderobenschränke und die neuen Sanitärräume angeordnet. Einer der beiden Lager- / Vereinsräume wird zu Sammelumkleiden ausgebaut. Die Erschließung erfolgt über den Mittelgang Zwischen dem Umkleide- und dem Sanitärbereich. Der zweite Raum bleibt ein Lager- / Vereinsraum.

Für die Gäste der Gastronomie werden jeweils ein WC Damen und ein WC und ein Stand Herren bereitgestellt. Daneben ein barrierefreier Individualraum, der sowohl ein WC als auch eine Dusche für Rollstuhlfahrer bereithält. Weiter ist dieser auch mit einem Wickeltisch (klappbar) ausgestattet und kann so ebenso von Familien genutzt werden. Daneben dann noch der Personalbereich mit einer Umkleide und einem Sanitärraum, ausgestattet mit Dusche und WC für das Personal.

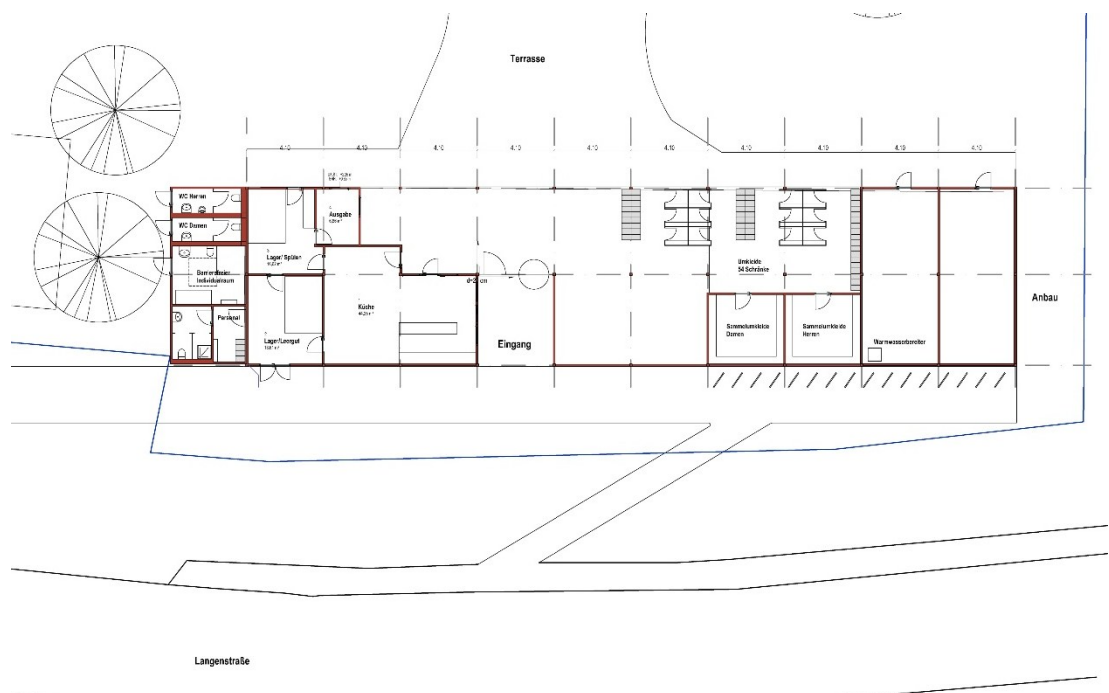
Abbildung 4: Variante 2

Da es im Bestand bisher keine Garderobenschränke gab, geht man davon aus, dass der Bedarf weit unter den Empfehlungen der Richtlinien für den Bäderbau liegen. Daher wird in dieser Variante die Anzahl der Garderobenschränke reduziert und nur der Platz gegenüber der Umkleidekabinen auf der Badinnenseite für die Schrankanlagen verplant. Die zwei Lager- und Vereinsräume bleiben erhalten. Die Sammelumkleiden werden auf der Gegenüberliegenden Seite, in Richtung Straße platziert. Auch hier wird der Raumbedarf gegenüber der Variante 1 reduziert.

Die zusätzlich erforderlichen Räume (Personal, barrierefreier Individualraum und Toiletten M/W) werden in dieser Variante als Anbau an die Stirnseite des Gebäudes geplant. Der Zugang zu den Toiletten und dem barrierefreien Individualraum erfolgt dann um das Gebäude herum, der Personalraum kann direkt aus dem Kioskbereich betreten werden.

Dadurch entsteht eine großzügige überdachte Freifläche, die vielfältig genutzt werden kann.
